# Neuer Bericht

| <b>Gerät</b> | testo 875-2 | Serien-Nr.: 1871236 |

**Auftrag**

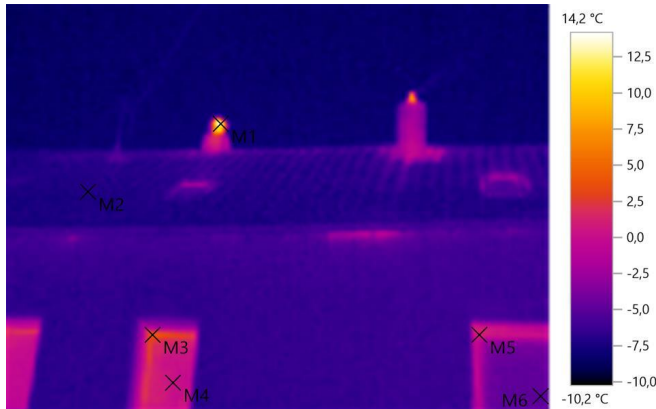
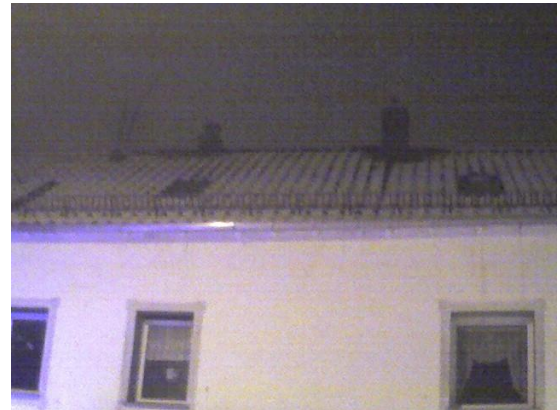
Datei: IV\_00342.BMT

| Messobjekte | Temp. [°C] | Emiss. | Refl. Temp. [°C] | Bemerkungen |
|---|---|---|---|---|
| Messpunkt 1 | 13,5 | 0,95 | -8,5 | - |
| Messpunkt 2 | -7,2 | 0,95 | -8,5 | - |
| Messpunkt 3 | 4,0 | 0,95 | -8,5 | Fenster 2 fach Verglast von 1995 |
| Messpunkt 4 | 0,4 | 0,95 | -8,5 | Fenster 2 fach Verglast von 1995 |
| Messpunkt 5 | 1,0 | 0,95 | -8,5 | Fenster 3 fach Verglast von 2009 |
| Messpunkt 6 | -4,9 | 0,95 | -8,5 | Fenster 3 fach Verglast von 2009 |

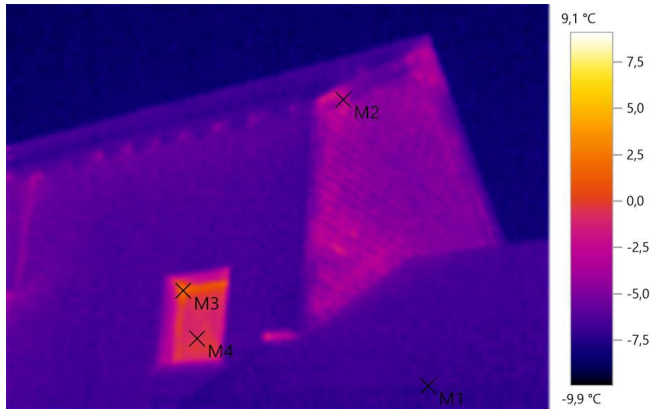
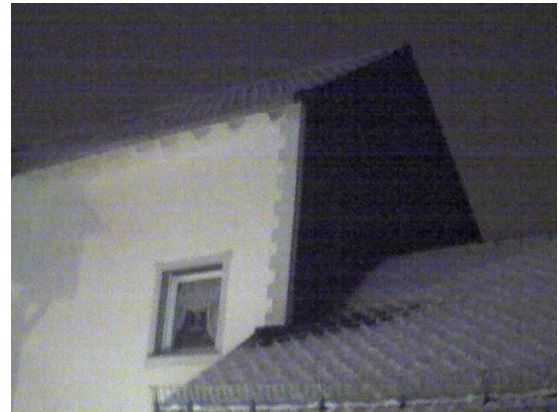
Datei: IV\_00350.BMT

| Messobjekte | Temp. [°C] | Emiss. | Refl. Temp. [°C] | Bemerkungen |
|---|---|---|---|---|
| Messpunkt 1 | -6,9 | 0,95 | -8,5 | - |
| Messpunkt 2 | -3,0 | 0,95 | -8,5 | - |
| Messpunkt 3 | 2,3 | 0,95 | -8,5 | Fenster 2 fach Verglast von 1995 |
| Messpunkt 4 | -0,6 | 0,95 | -8,5 | Fenster 2 fach Verglast von 1995 |

Die alten Fenster weisen leichte Undichtigkeit hin.

Wir empfehlen nachzudenken die restlichen Fenster auszutauschen.
